Città di Caserta

**RIQUALIFICAZIONE URBANA**

previsti nel centro storico della città

**CONFERENZA STAMPA**

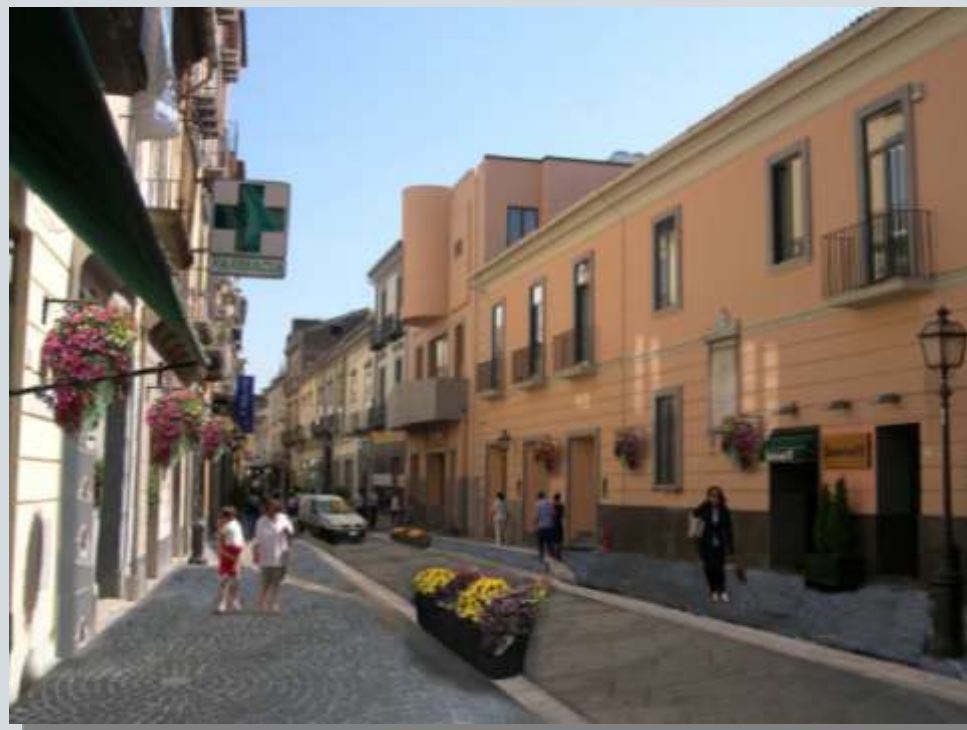
# VIA MAZZINI

## Rifacimento della pavimentazione

**Nuova pavimentazione - via Mazzini**

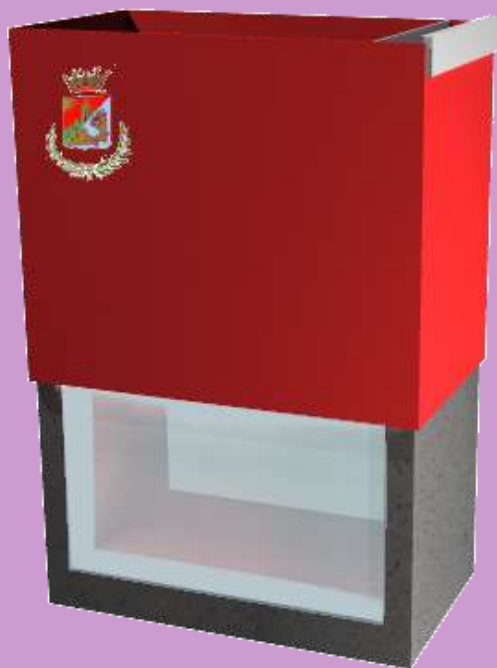
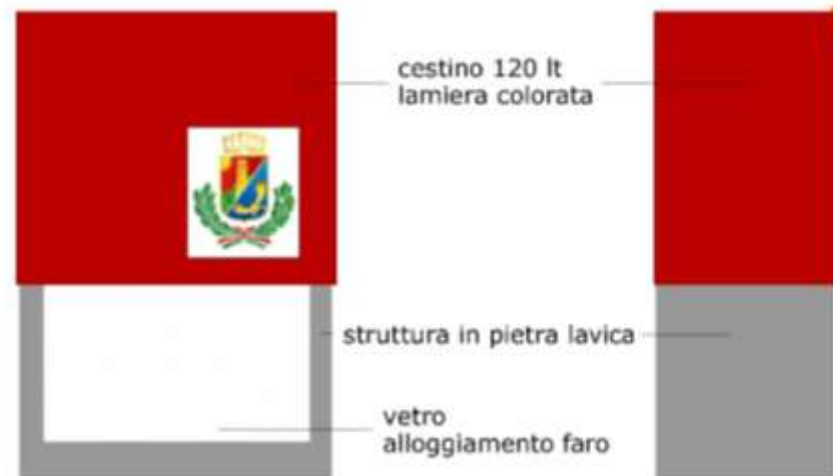
# PIAZZA DANTE

Completamento illuminazione pubblica e arredo urbano

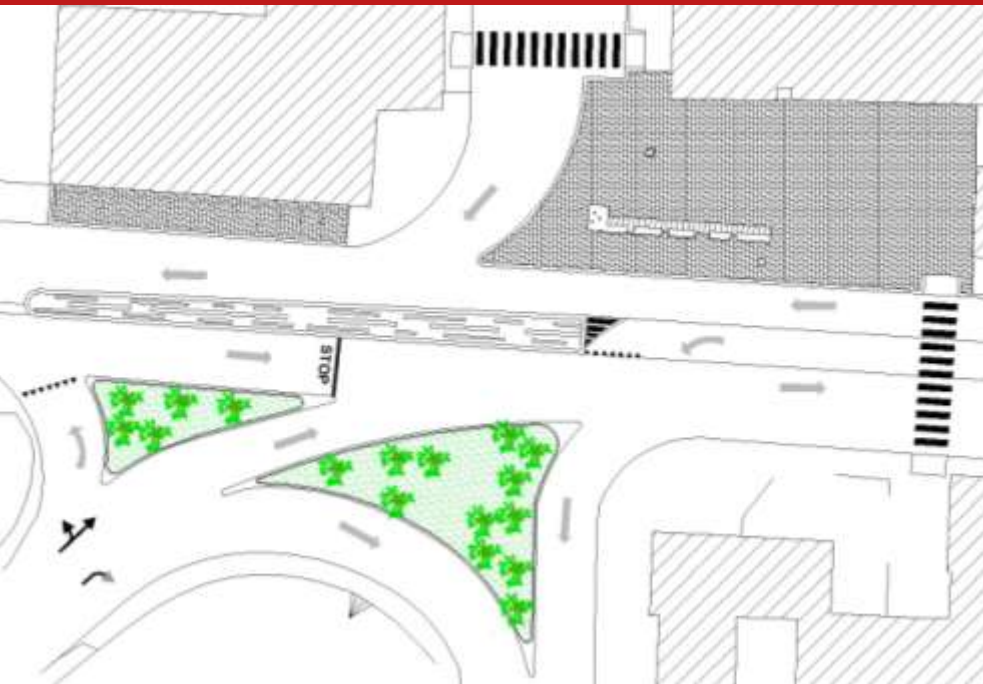
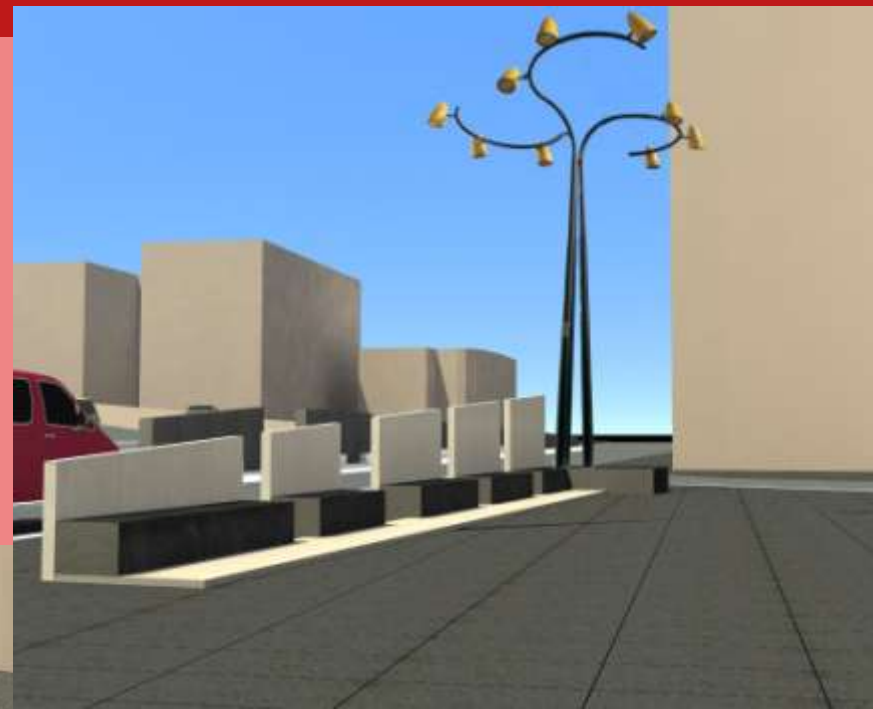
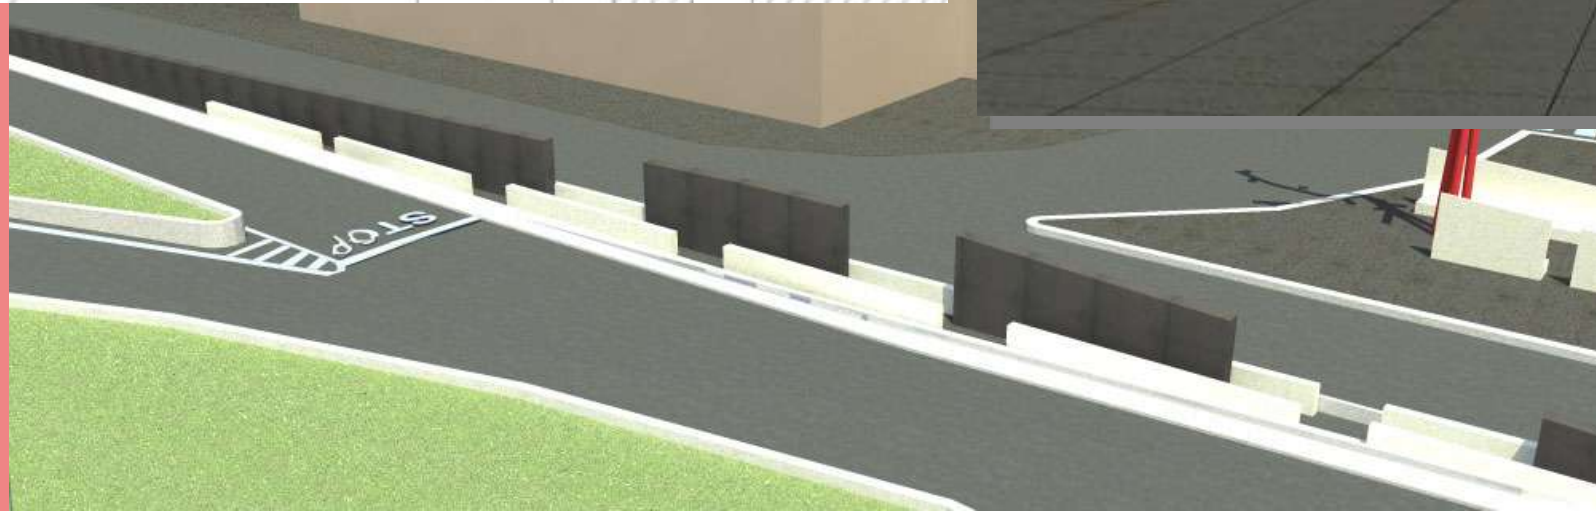
# LARGO AMICO

Pavimentazione – banchine spartitraffico e illuminazione

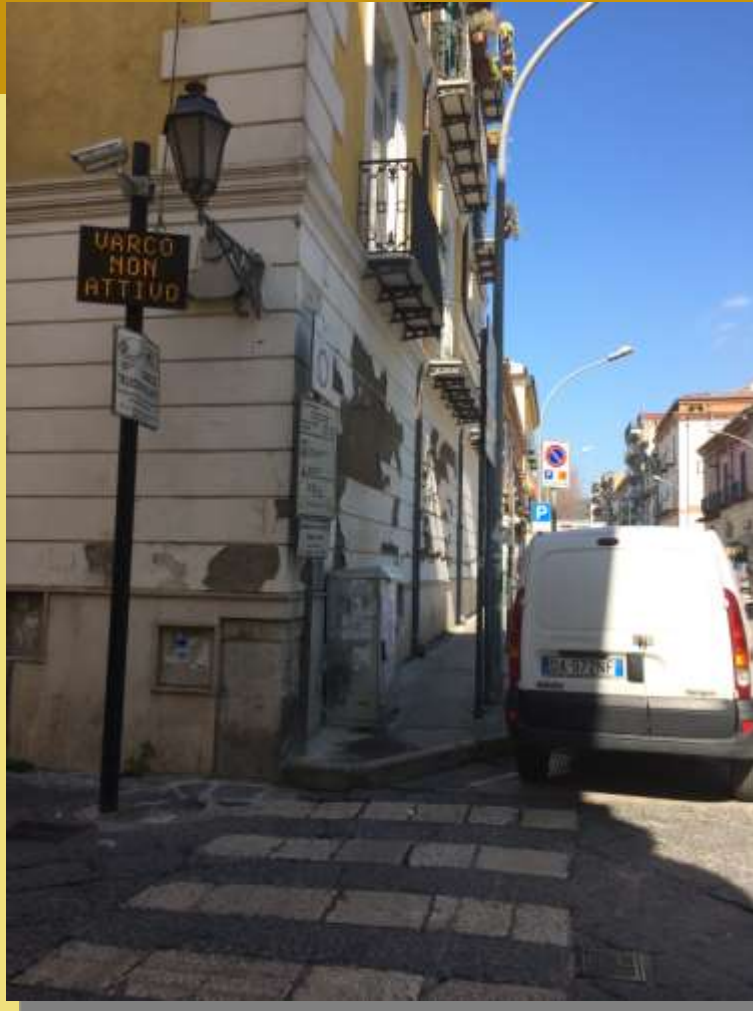
1.a

- **assenza di rampe** per persone con disabilità;
- **marciapiedi stretti** e poco agibili specie in prossimità degli incroci;
- frequente abitudine alla **sosta di veicoli sugli attraversamenti pedonali**;
- mancata soluzione del sistema di percorsi carrabili e pedonali per tutta l'area dello slargo.

- **allargamento con "orecchie"** su intersezioni per agevolare i differenti flussi pedonali, per impedire la sosta abusiva sulle strisce pedonali e per consentire la realizzazione di rampe di raccordo;
- abbattimento delle barriere architettoniche con realizzazione di rampe di raccordo (**scivoli**) e **"piste tattili"** per i non vedenti;

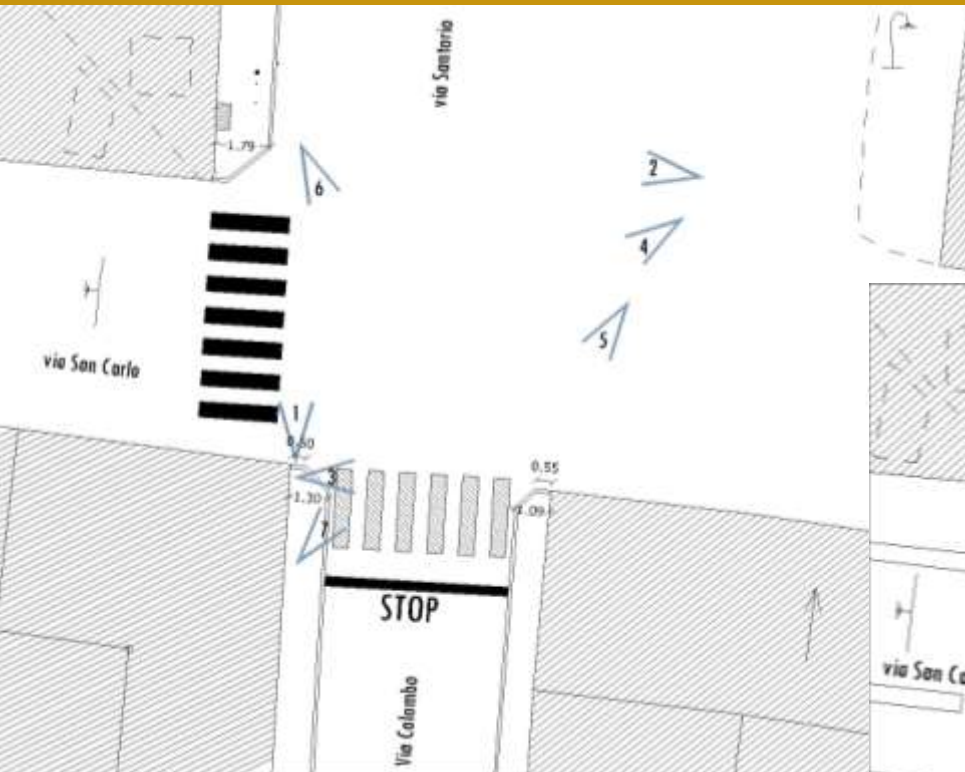
## 1.b

dopo

**prima**

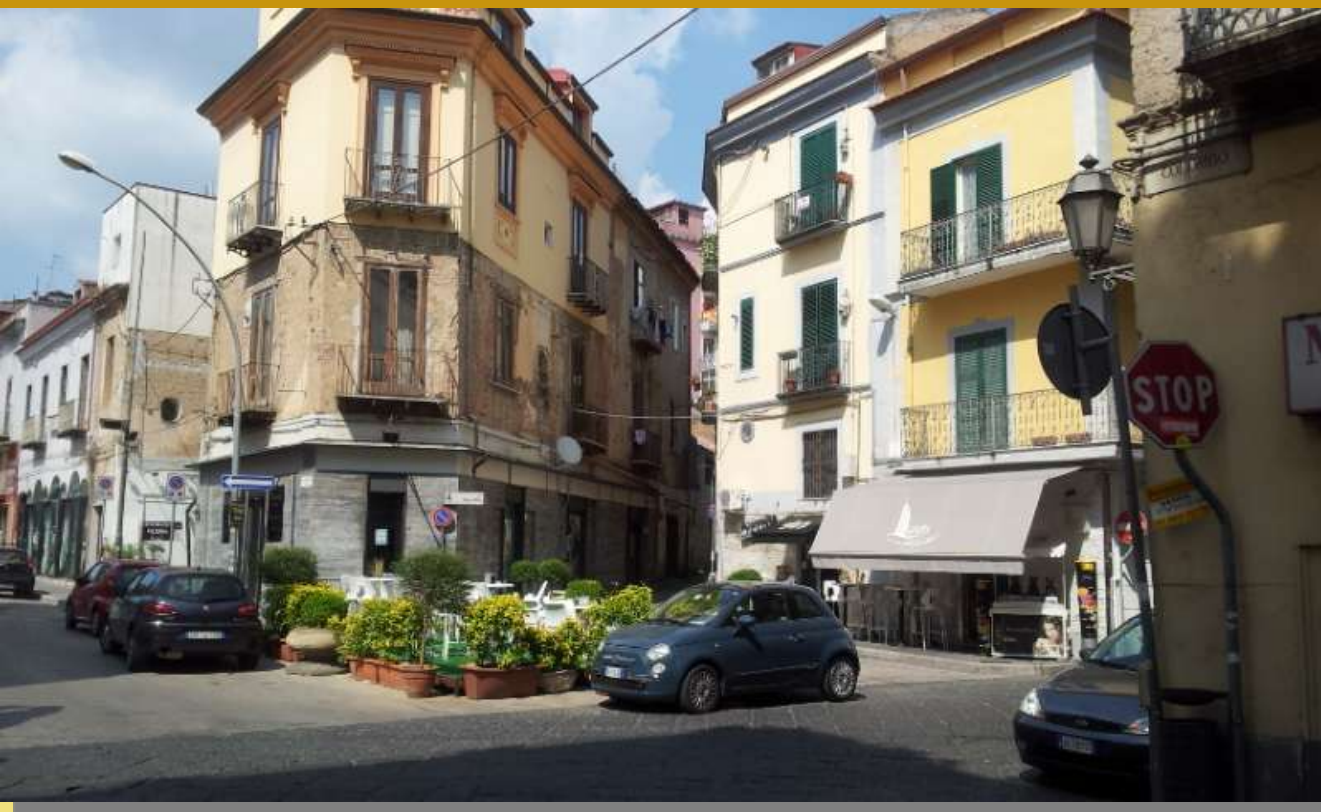
2.a

- **sistema** di spostamenti **confuso** e disordinato;
- **assenza di rampe** per portatori di handicap;
- **assenza di attraversamenti pedonali**;
- **il marciapiede è stretto** e reso poco agevole dalla presenza di molti ostacoli;

- **allargamento dei marciapiedi** per rendere più agevole la passeggiata ai pedoni e alle persone con disabilità;
- realizzazione di un **nuovo attraversamento pedonale** dotato di scivoli;
- realizzazione delle **"piste tattili"** per i non vedenti in corrispondenza degli attraversamenti pedonali.

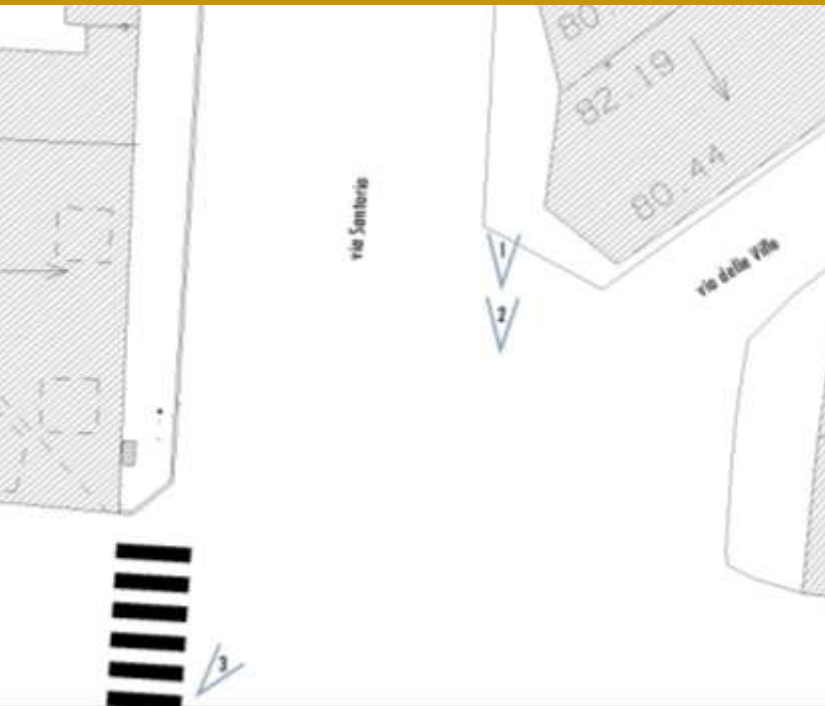
## 2.b

dopo

prima

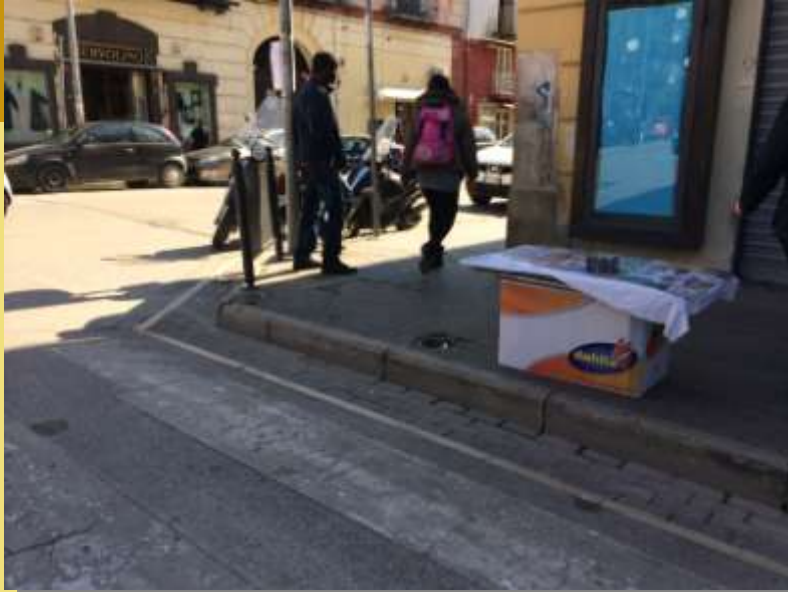
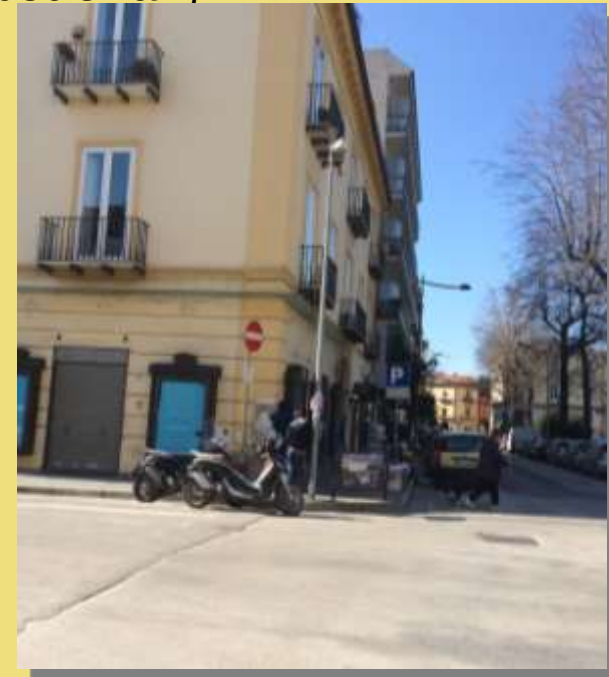
3.a

- **assenza di rampe** per persone con disabilità;
- alcuni attraversamenti pedonali non conducono a marciapiedi e/o banchine pedonali;
- **marciapiedi stretti** e poco agibili per la presenza di molti ostacoli specie in prossimità degli incroci;
- frequente abitudine alla **sosta di veicoli sugli attraversamenti pedonali**;

- **allargamento con "orecchie"** su intersezioni per agevolare l'intersezione dei differenti percorsi pedonali, impedire la sosta abusiva sulle strisce pedonali e consentire la realizzazione di rampe di raccordo;
- abbattimento delle barriere architettoniche con realizzazione di rampe di raccordo (**scivoli**) e delle **"piste tattili"** per i non vedenti;

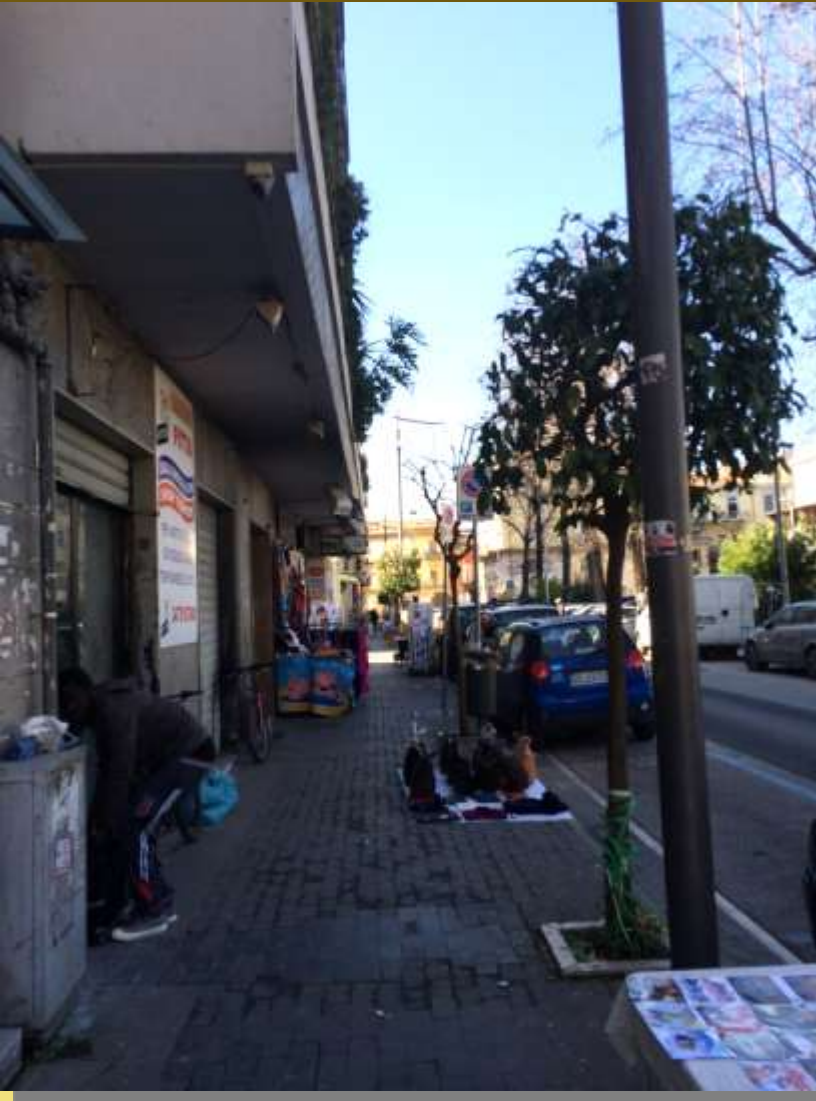
4.a

- **assenza di rampe** per portatori di handicap;
- assenza di attraversamenti pedonali;
- il **marciapiede** su cui affacciano i locali commerciali è **stretto** e reso poco agevole dalla presenza di molti ostacoli;
- sul lato nord della strada **manca il marciapiede** ed è presente solo una banchina con alberature e piante;

- **allargamento del marciapiede sud** per rendere più agevole la passeggiata con conseguente eliminazione di una delle due banchine di sosta;
- realizzazione di un **nuovo attraversamento pedonale** dotato di scivoli e "**piste tattili**" in asse con la rampa che dal parcheggio conduce alla piazza soprastante ;
- **dissuasori di sosta** in corrispondenza delle strisce pedonali

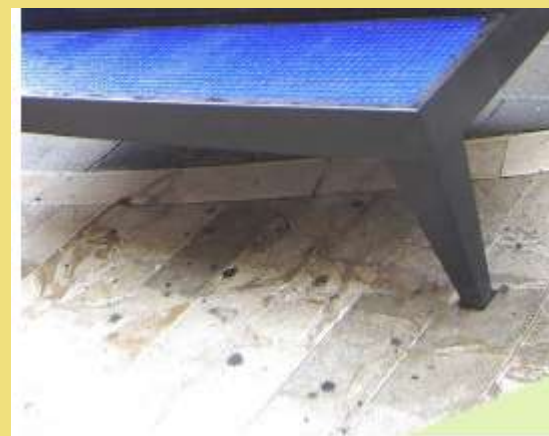
4.c

Il coinvolgimento della **Lega Problemi Handicappati** ha portato alla proposta di un modello di **panchina "Ability"** appositamente progettata per persone con disabilità, di cui si prevede l'istallazione di almeno due esemplari lungo questo tratto di marciapiede opportunamente allargato.

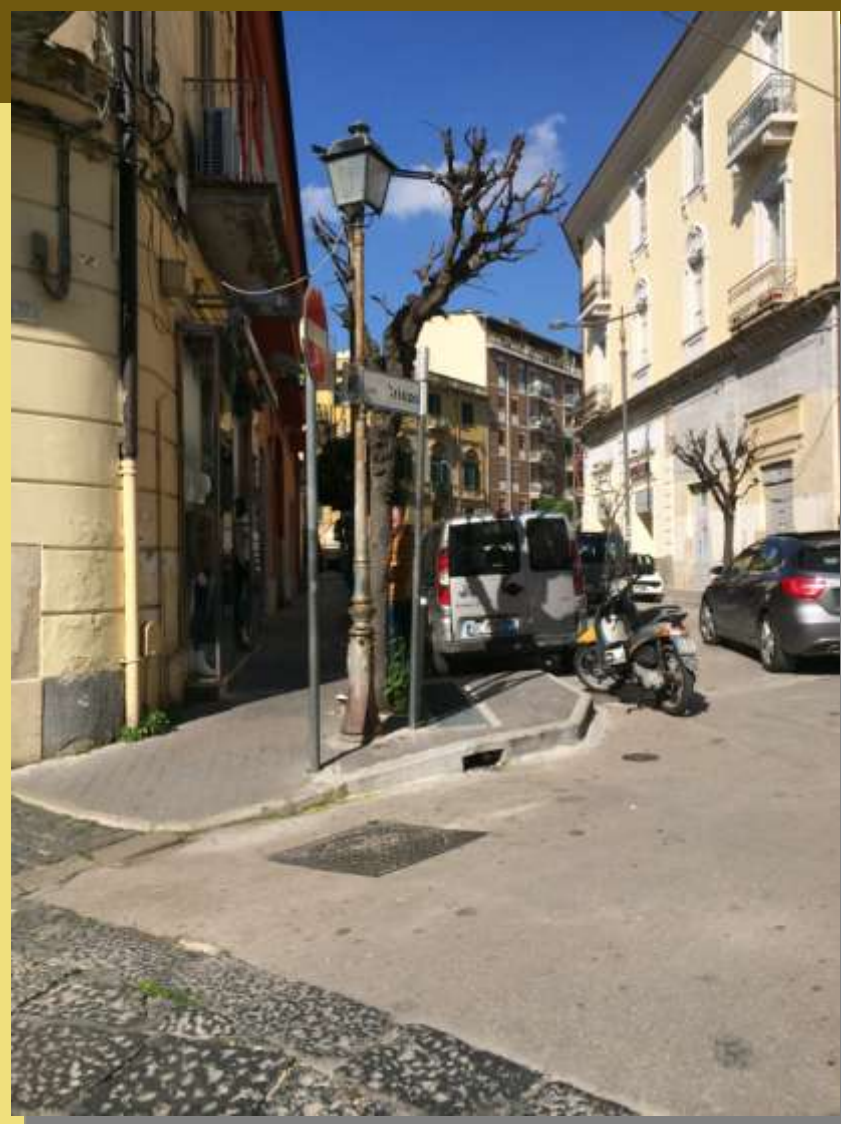
6.a

- presenza di barriere architettoniche;
- allargamento in corrispondenza dell'incrocio poco non idoneo;
- assenza di attraversamenti pedonali;
- marciapiedi stretti;

- allargamento di un metro di entrambi i marciapiedi della via Crispo e sostituzione con pavimentazione in lastre di pietra;
- realizzazione delle "piste tattili" per i non vedenti in corrispondenza degli attraversamenti pedonali;

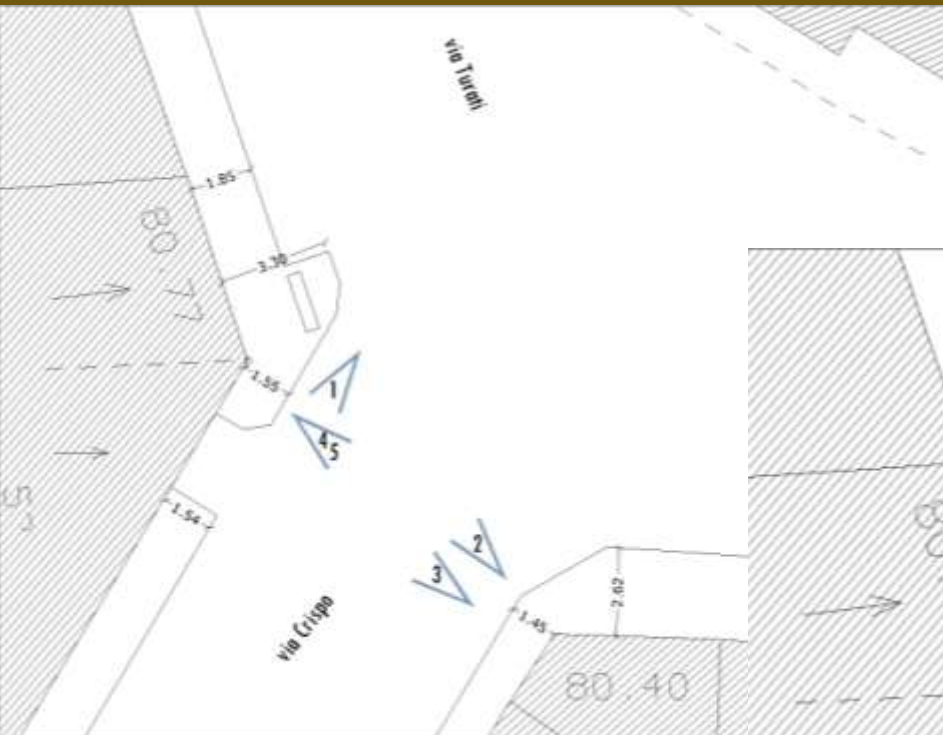
## 6.b

dopo

**prima**

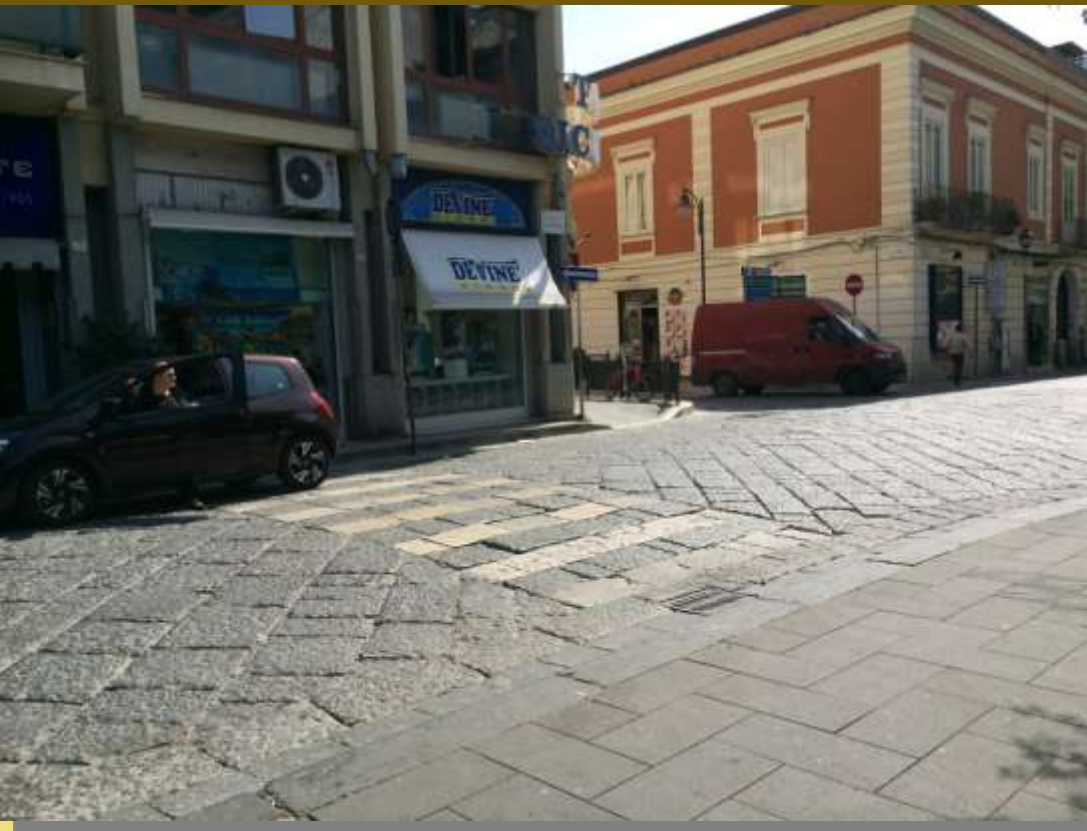
7.a

- **assenza di rampe** per persone con disabilità;
- **alcuni marciapiedi sono stretti** e resi poco agibili dalla presenza di molti ostacoli;
- frequente abitudine alla **sosta di veicoli sugli attraversamenti pedonali**;

- **allargamento con "orecchie"** su intersezioni per agevolare l'intersezione dei differenti percorsi pedonali, impedire la sosta abusiva sulle strisce pedonali e consentire la realizzazione di rampe di raccordo;
- abbattimento delle barriere architettoniche con realizzazione di **scivoli** e delle **"piste tattili"** per i non vedenti;

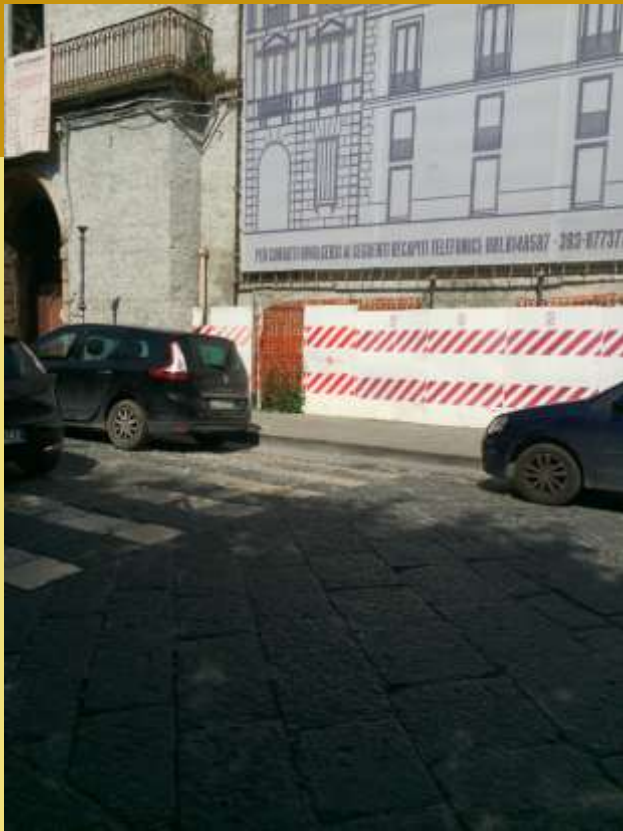
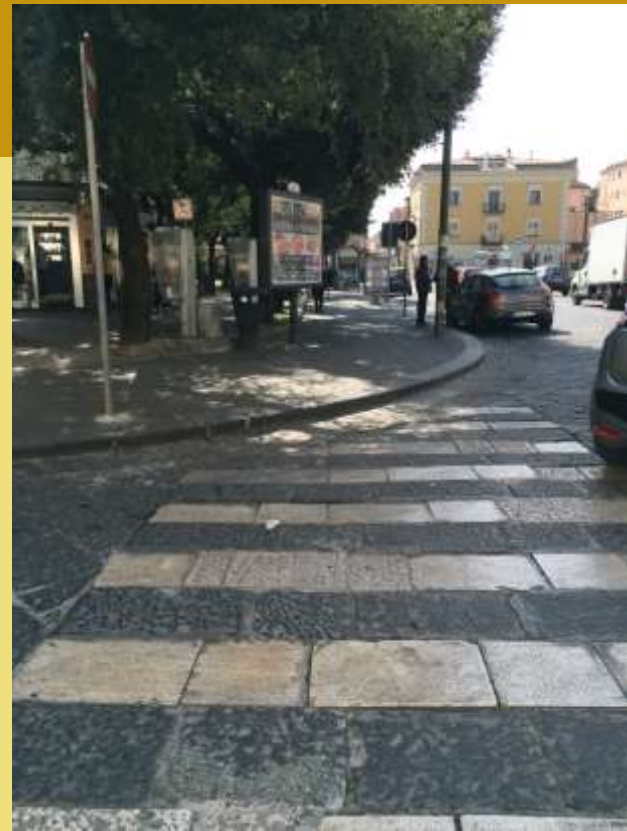
8.a

- **assenza totale o parziale di rampe** per persone con disabilità;
- frequente abitudine alla **sosta di veicoli sugli attraversamenti pedonali**;

- abbattimento delle barriere architettoniche con realizzazione **di rampe di raccordo (scivoli) e delle "piste tattili"** ;

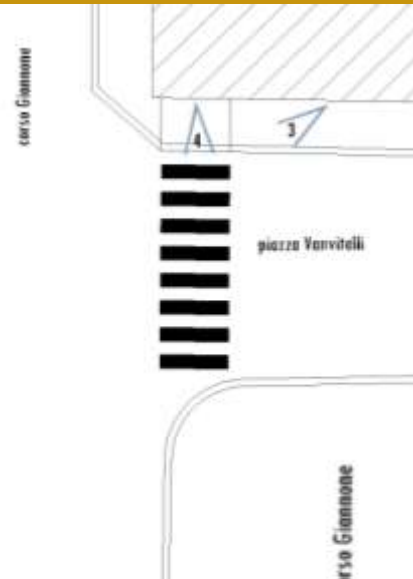
8.b

prima

dopo
